4. VORHER – NACHHER

ALTE HÜLLE – NEUE FÜLLE: UMBAU EINER SCHEUNE AM HOF- ACKERWEG 3 IN LUPSINGEN

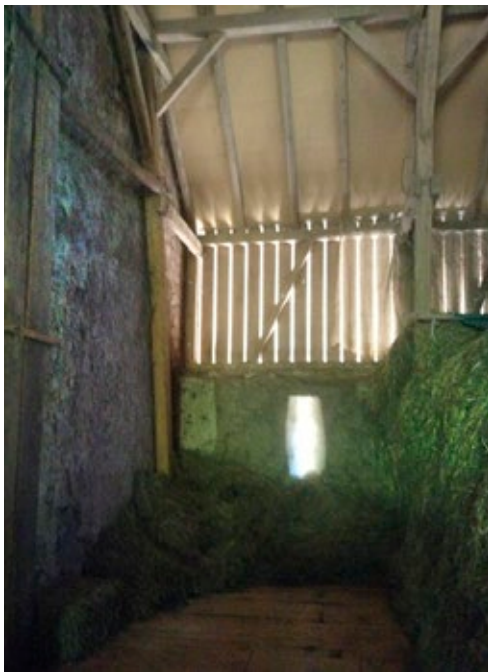
4.1 VORHER: Auf dem ersten Heuboden liegt noch das letzte Heu, das den Tieren verfüttert wurde, 29.06.2016

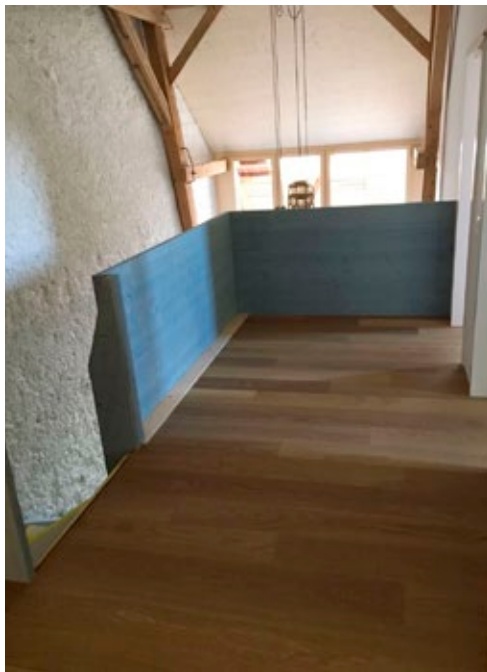
4.2 NACHHER: Die Chancen und Qualitäten einer Scheune werden erkannt und gewinnbringend eingesetzt. Die Treppe wird so angelegt, dass neue Raumbezüge entstehen und das für Scheunen typische grosszügige Raumgefühl erhalten bleibt, 29.01.2018

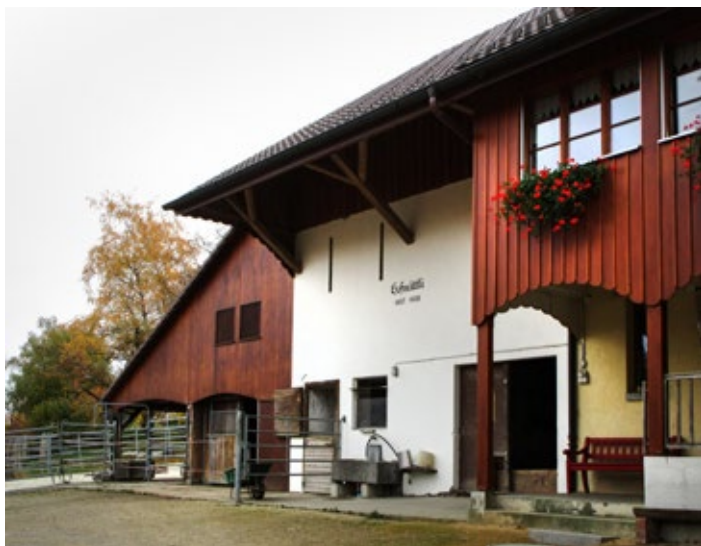
4.3 VORHER: Die Anlage «Hofmättli» mit Gehege, Stall, Scheune und Wohnhaus vor dem Umbau, 03.11.2015

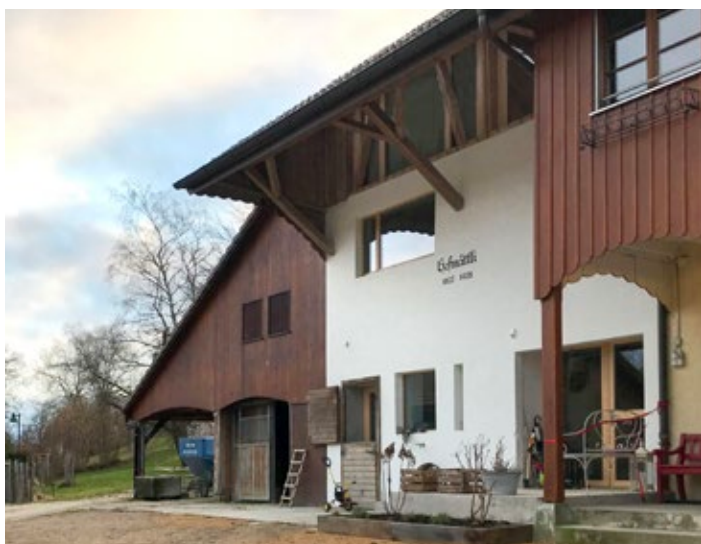
4.4 NACHHER: Die neuen Öffnungen machen das Raumprogramm erkennbar. Dank bewusster Materialwahl und gezielt gesetzter Fenster bleiben Substanz und Charakter erhalten, 31.01.2018

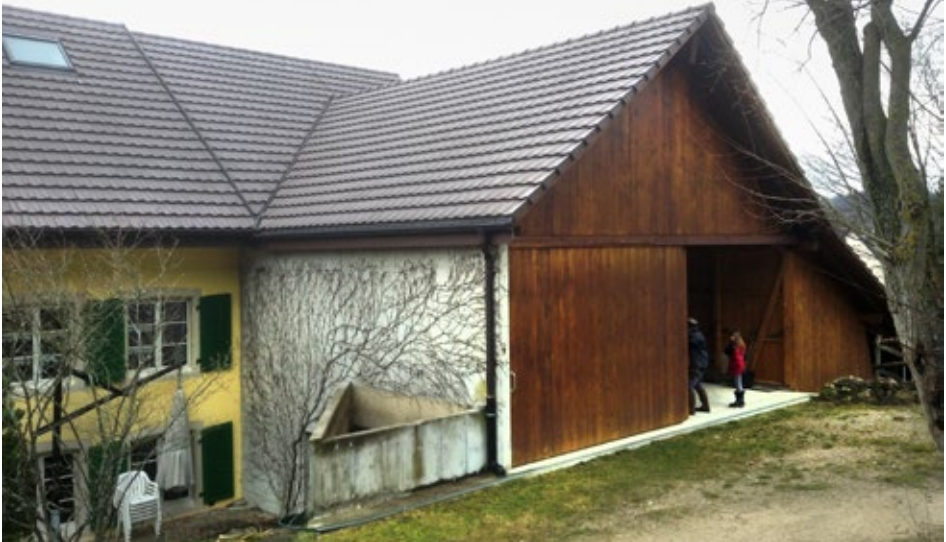
4.5 VORHER: Die hofseitige Tenneinfahrt macht noch einen geschlossenen Eindruck, 15.02.2016

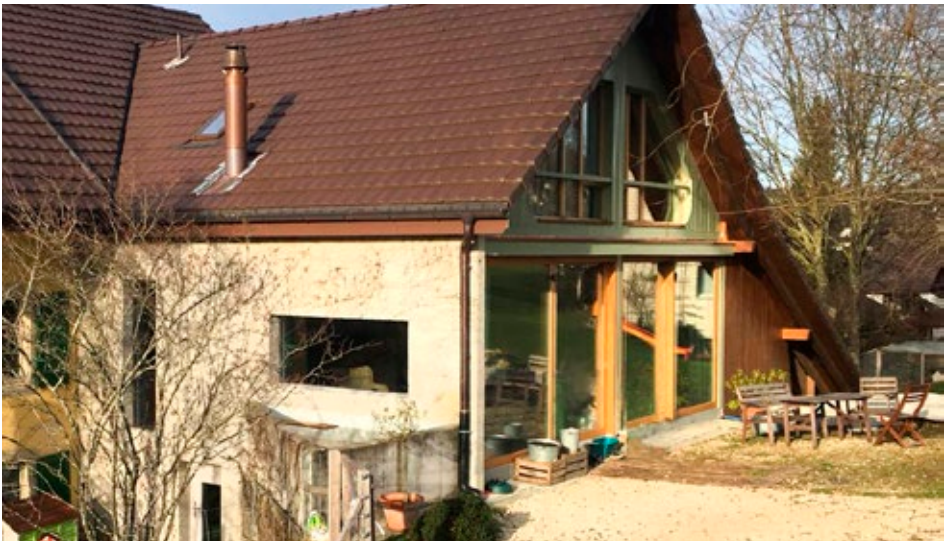
4.6 NACHHER: Öffnungen in der Seitenwand und die Verglasung der ehemaligen Toreinfahrt bringen Licht in den tiefen Innenraum, 25.01.2018

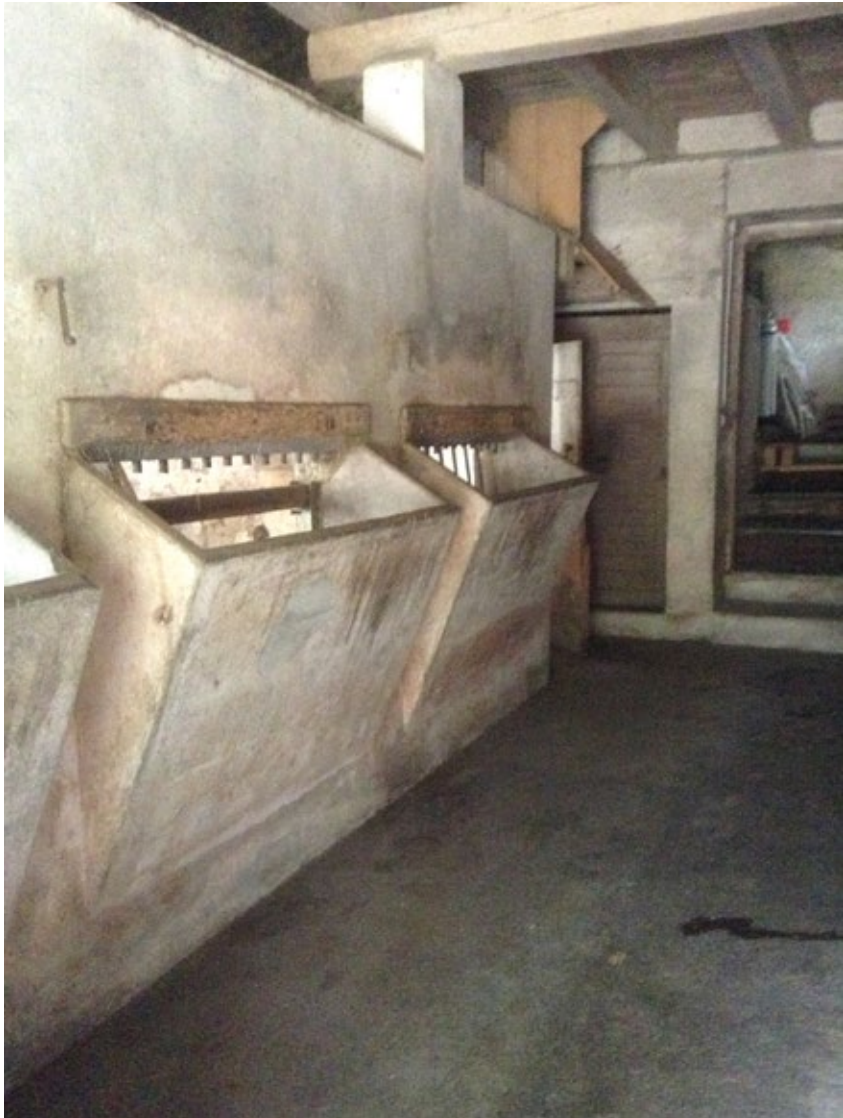
4.7 VORHER: Die betonierte Futtertröge, einfache Materialien und der überhohe Raum verweisen auf die ehemalige Nutzung, 29.06.2016

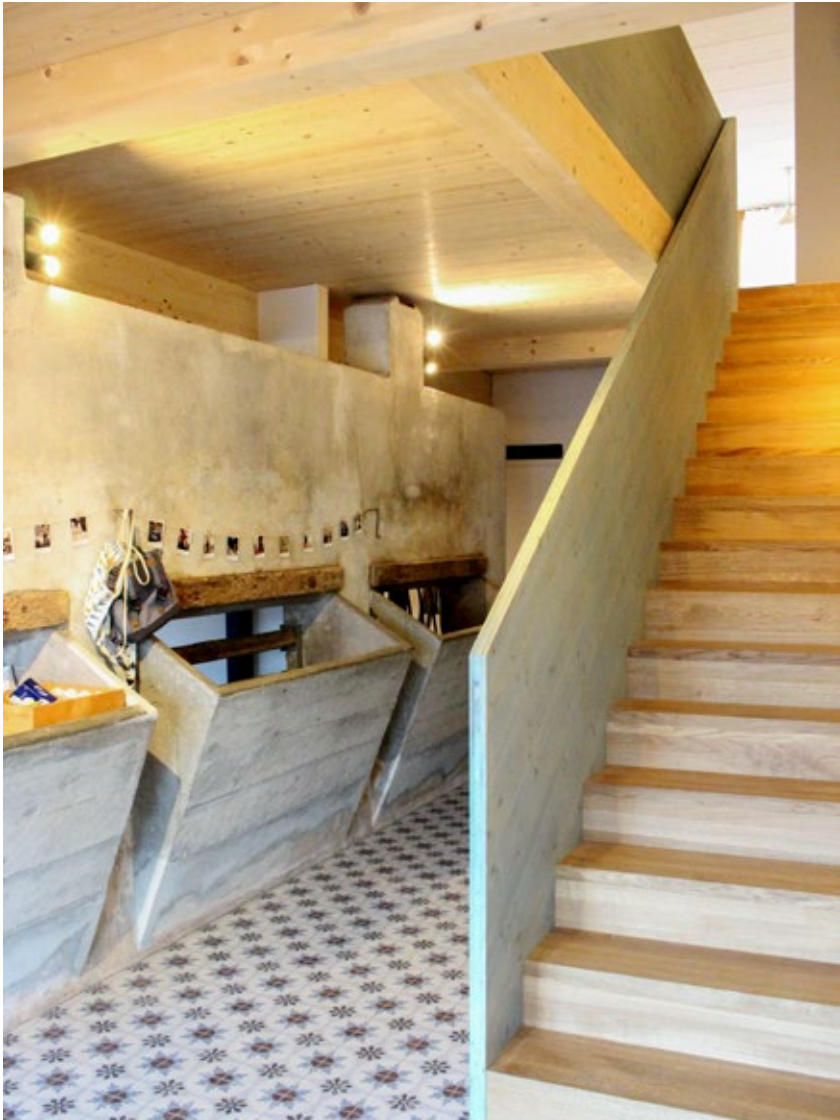
4.8 NACHHER: Die Reinigung der Futtertröge, schöne Bodenplatten und eine einladende Treppe erzeugen eine besondere und grosszügige Eingangssituation, 24.01.2018
